Sanierung der Burgruine Hüls – Krefelder Denkmalpreis 2005

von Karl Amendt und Werner Mellen

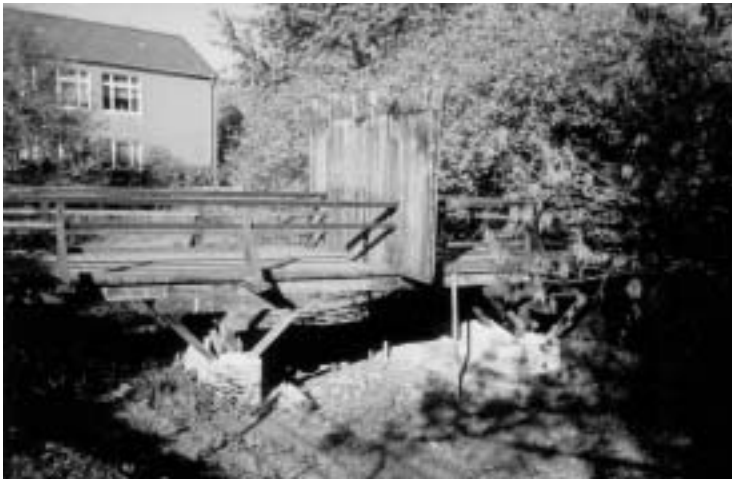
Abb. 8 a. Brücke über den Burggraben vorher

Als Voraussetzung für den Beginn der Arbeiten wurde zunächst von der Stadt Krefeld die alte baufällige Brücke über den Burggraben durch eine sich optisch einfügende, auf den beiden aufgemauerten alten Auflagern ruhende neue Holzbrücke über den Burggraben ersetzt.

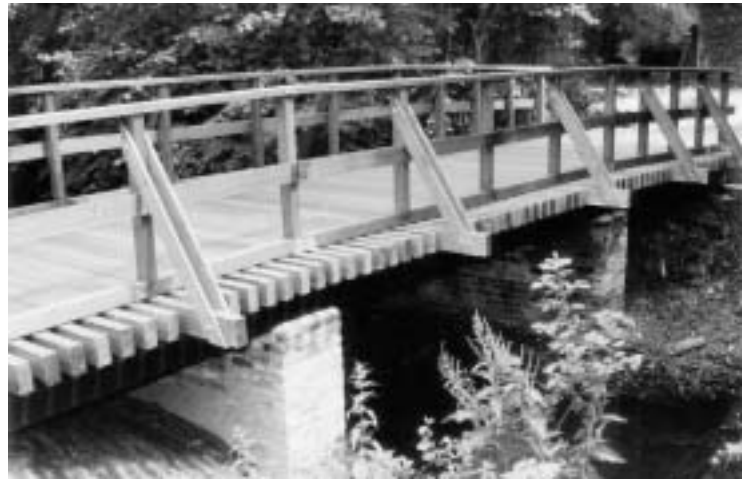
Abb. 8 b. nachher

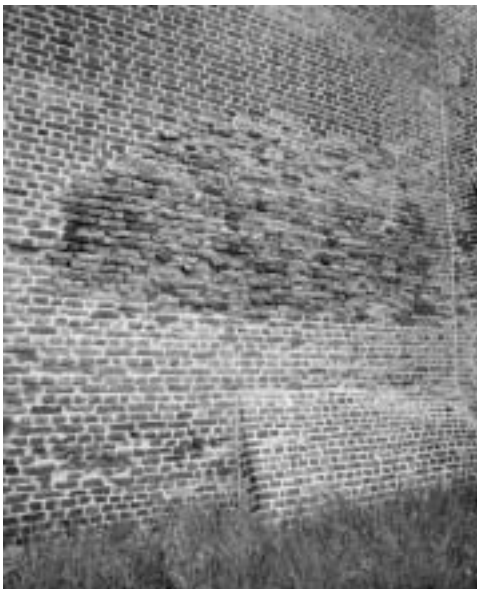
Sowohl das mittelalterliche als auch das aus den fünfziger Jahren stammende Mauerwerk war an vielen Stellen durch die Vegetation oder durch Frosteinwirkung zerstört. Zur Reparatur wurden aus einer Abbruchmaßnahme alte Feldbrandsteine gewonnen. Wenn eben möglich, wurde ein Eingriff in erhaltenes, wenn auch geschädigtes mittelalterliches Mauerwerk vermieden. Wo das Mauerwerk irreparabel zerstört war, musste es durch neues Mauerwerk ersetzt werden. Die Höhe der Mauern wurde grundsätzlich entsprechend der Steegerschen Restaurierung beibehalten. Auf die Oberseiten der freiliegenden Mauern wurde als Schutz gegen eindringende Feuchtigkeit eine dünne Estrichschicht aufgebracht. Schließlich wurde das gesamte Mauerwerk mit hellem Trasszementmörtel einheitlich neu gefügt. Von einer Neuverfugung wurden einige Stellen zum Schutz der dort wachsenden Mauerwerksflora ausgenommen. An der Südseite der Wehrmauer wurden die nicht mehr vorhandenen Fassungen der Schießscharten, deren Form aus alten Fotos bekannt war, in Sandstein neu ausgeführt.

Abb. 10. Geschädigtes Mauerwerk ohne Restauration

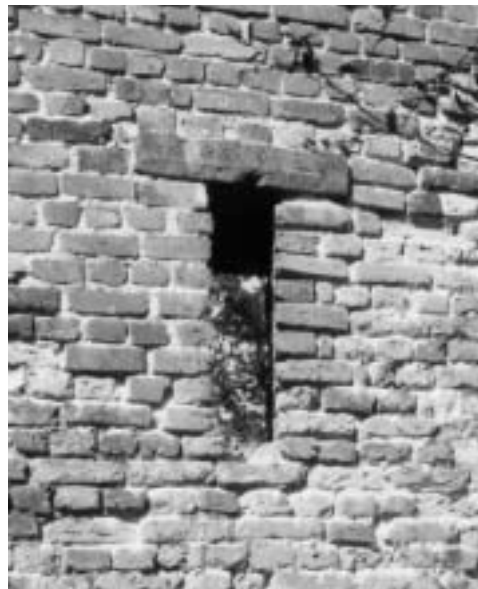
Abb. 11 a. Schießscharte vorher

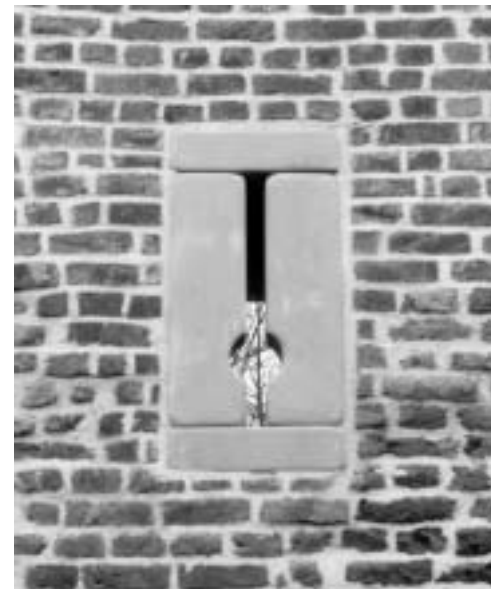
Abb. 11 b. nachher

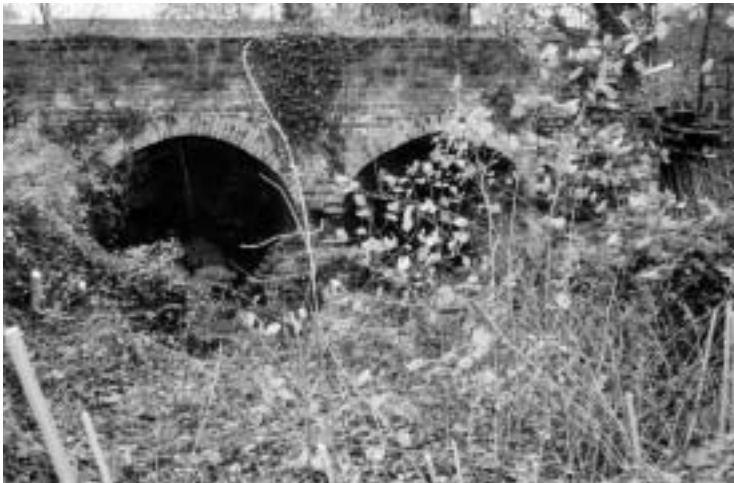
Abb. 13 a. Im Keller des Herrenhauses vorher

Die Abdeckung der beiden erhaltenen Tonnengewölbe des Herrenhauskellers mit Erdrich, die zu einer weitgehenden Durchfeuchtung des Mauerwerks geführt hatte, wurde durch eine Abdeckung mit auf Folie verlegten Bürgersteigplatten ersetzt. Dabei wurde ein alter Einbruch im südlichen Tonnengewölbe genutzt, um hier eine Wendeltreppe aus Stahl einzufügen, über die nun die Decke über dem Gewölbe erreichbar ist. Schließlich wurde ein kleiner Kellerbrunnen im östlichen Teil des Kellers freigelegt, der im unteren Teil aus einem Holzbohlenkranz besteht, auf dem die oberen Mauerwerksringe gelagert sind. Der Brunnen wurde durch eine Aufmauerung sichtbar gemacht. Der Boden des Kellers und der anschließenden Nebengebäude wurde mit Basaltspalt belegt.

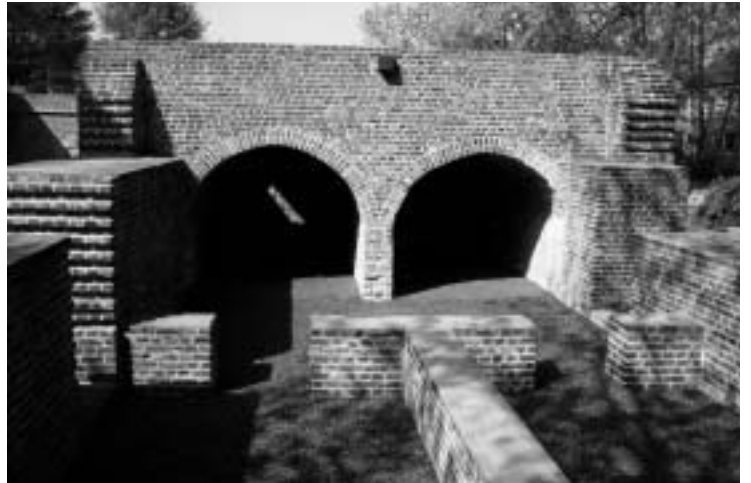
Abb. 13 b. nachher

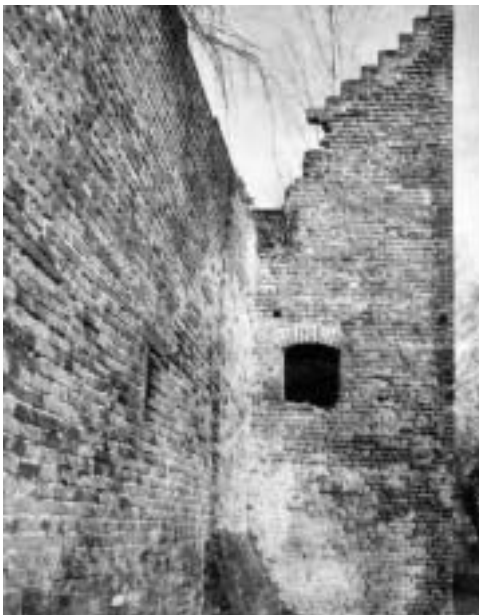
Der in den 1950er Jahren nach den Steegerschen Angaben aufgemauerte Turm bestand nur aus seinem völlig durchfeuchteten Außenmauerwerk. Über der Kellerdecke wuchsen in seinem Inneren Bäume und Sträucher. Vor allem die oberen Mauerwerksschichten hatten sich im Laufe der Zeit aufgrund der Einwirkung der Witterung gelöst. Sie sind in der Vergangenheit jeweils zur Gefahrenabwehr vor allem an der Westseite abgetragen worden, so dass der Turm schließlich einen sehr unregelmäßigen

Abb. 14 a. Turm von Westen vorher

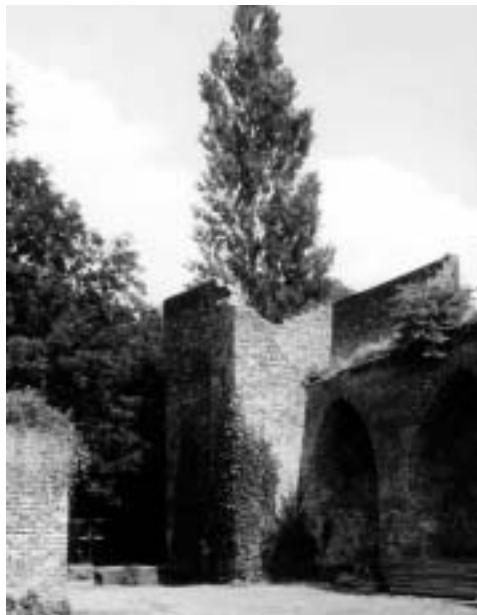
Abb. 15 a. Turm von der Hofseite vorher

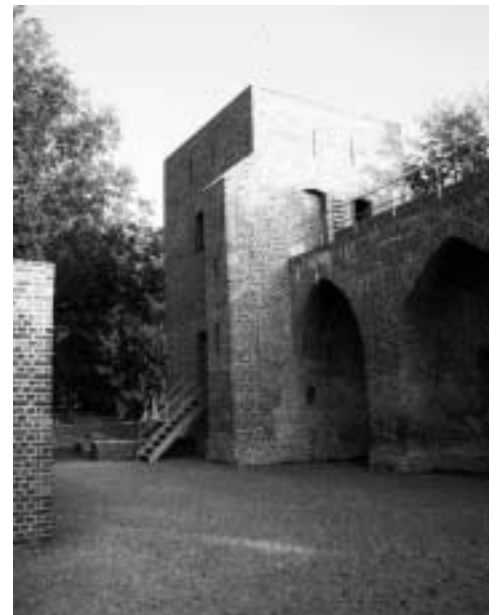
Abb. 15 b. nachher

gen oberen Abschluss und die von Steeger festgelegte Höhe nur noch an seiner Südseite hatte. Das mittelalterliche Turmmauerwerk in einer Stärke von ca. 125 cm war oberhalb des Fußbodens des Eingangsgeschosses nur noch in der Südwestecke des Turms vorhanden. Es wurde erhalten und blieb auch im Turminneren unverputzt sichtbar. Bei der Restaurierung in den 1950er Jahren war ansonsten das Turmmauerwerk bis etwa 3 m über dem Fußboden des Eingangsgeschosses als doppelschaliges Mauerwerk ausgebildet worden. Der Zwischenraum zwischen den beiden Mauerwerksschalen wurde bei den jetzigen Arbeiten im Eingangsgeschoss zur Unterbringung einer Toilette und einer Kochnische genutzt. Bei der Restaurierung wurden auf Deckenbalken aus nieder rheinischem Eichenholz, die auch der Aussteifung des Turmes dienen, über dem Eingangsgeschoss und dem Obergeschoss Holzdecken eingezogen. Dabei wurde der Turm gegenüber der Steegerschen Fassung um ca. 130 cm erhöht. Diese Erhöhung wurde durch den Einbau einer Metallschiene an seiner Nordwestecke ablesbar gemacht. Durch den Einbau der Decken soll die ständige Durchfeuchtung des Mauerwerks verhindert werden. Außerdem wurden zwei nutzbare Räume gewonnen. Dies erschien wichtig, um durch die in diesen Räumen denkbaren Aktivitäten ein dauerhaftes Interesse der Hülser Bürger an dem Burgkomplex zu erreichen, das hoffentlich auch auf Dauer eine notwendige Unterhaltung der Ruine gewährleistet. Nach den Erfahrungen der Vergangenheit musste ein Erlahmen des Interesses an dem Burgkomplex befürchtet werden, wenn er ausschließlich als Ruine erhalten wird.

Der Zugang vom Burghof zu dem höher liegenden Eingangsgeschoss des Turmes wurde über eine außen vorgebaute moderne Treppe aus verzinktem Stahl ermöglicht. Der Boden des Eingangsgeschosses wurde mit alten quadratischen und glasierten Tonfliesen aus einer Kölner Abbruchmaßnahme belegt. Im Inneren wurde zum Erreichen des Obergeschosses an der Stelle der alten, nicht mehr vorhandenen Wendeltreppe eine ebenfalls modern gestaltete Stahlwendeltreppe eingebaut. Der obere Raum wurde mit Möbeln aus den historischen Beständen des Museums Burg Linn eingerichtet, die als Leihgabe des Museums zur Verfügung gestellt wurden. Die beiden Renaissance-Wangen des offenen Kamins aus Sandstein stammen aus einem Abbruch bei Aachen.

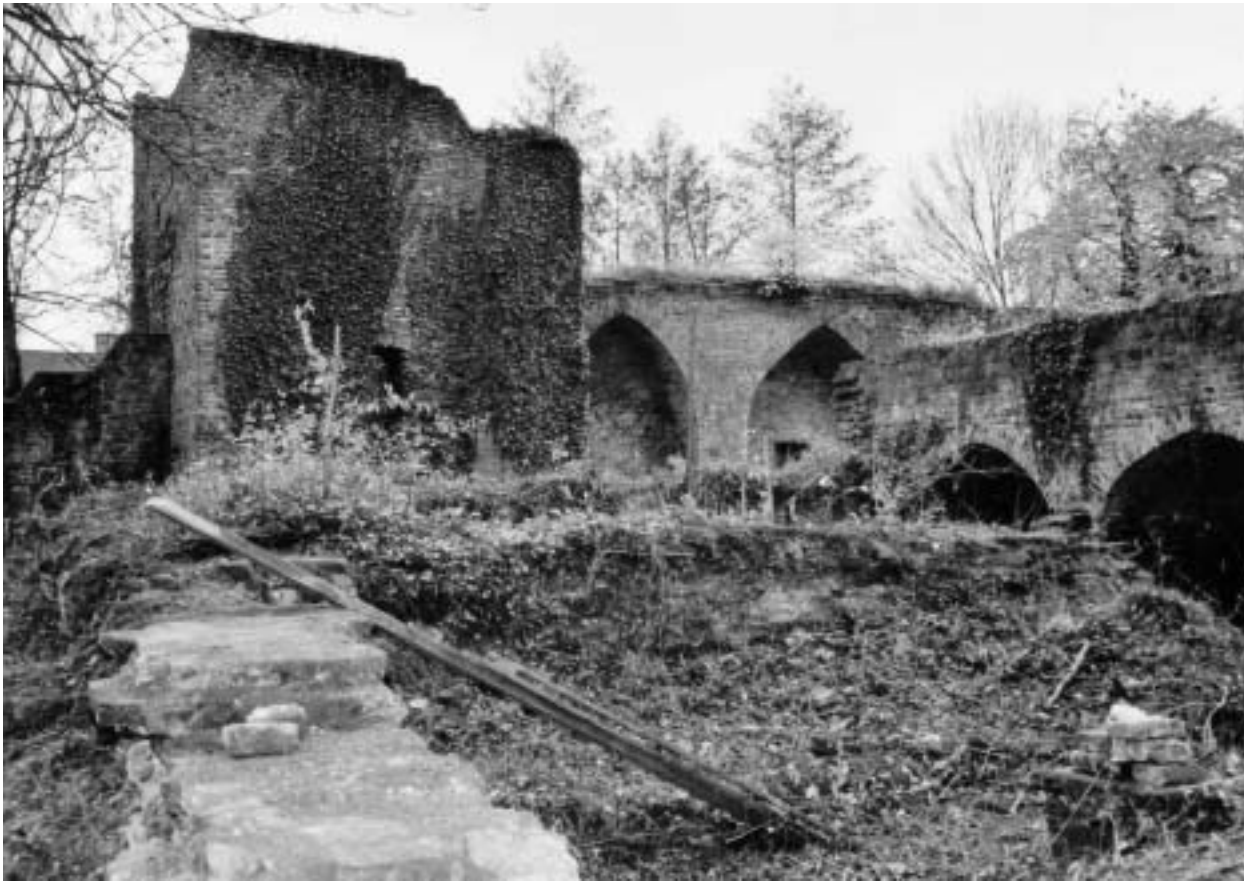
Unterbliebene bauliche Unterhaltung, Wind und Wetter, eine unkontrolliert das Mauerwerk überwuchernde und schädigende Vegetation, aber auch mutwillige Zerstörungen von menschlicher Hand, haben dazu geführt, dass sich die Burgruine gegen Ende des 20. Jahrhunderts in einem äußerst schlechten

Abb. 20 a.
Die Burgruine vor der
Sanierung

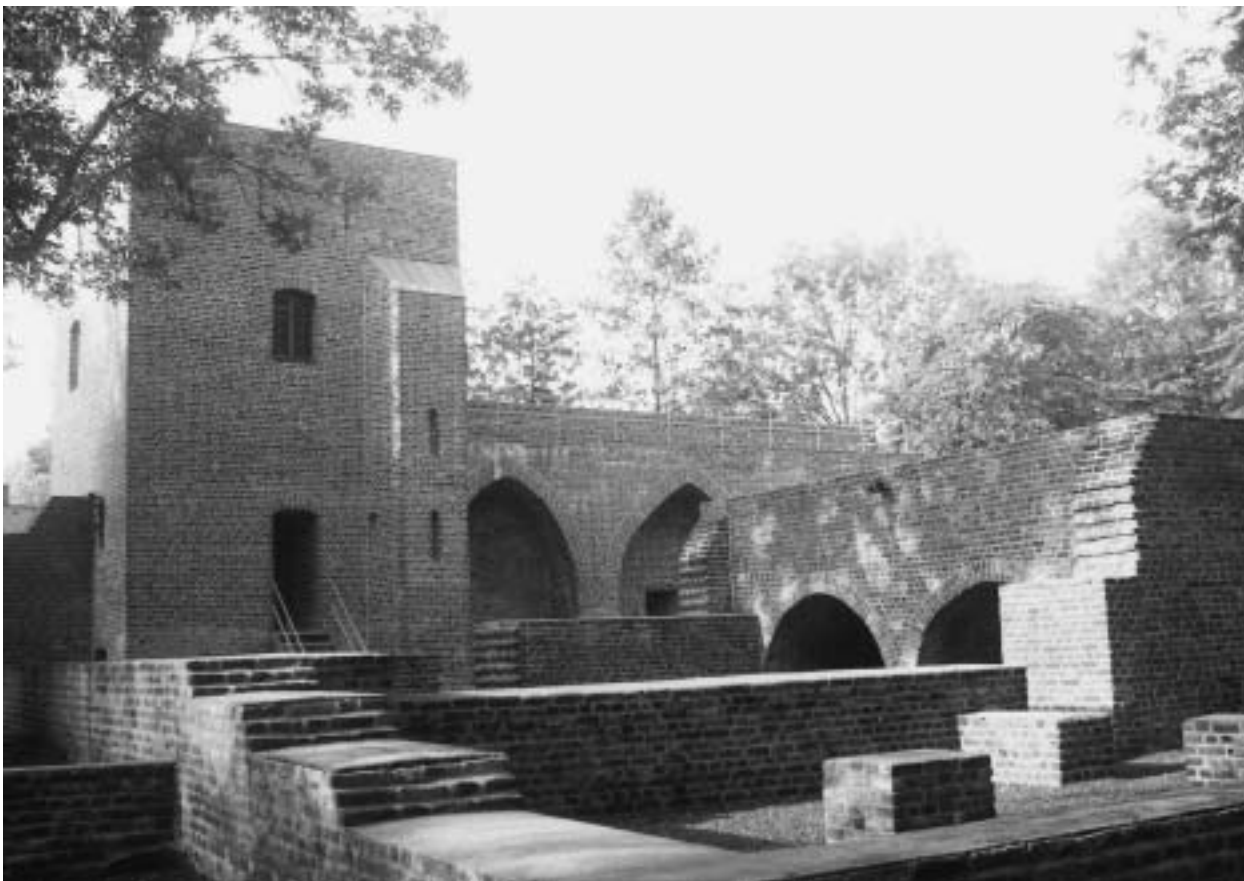
Abb. 20 b.
Die Burgruine nach
der Sanierung
