Sanierung der Burgruine Hüls – Krefelder Denkmalpreis 2005

von Karl Amendt und Werner Mellen

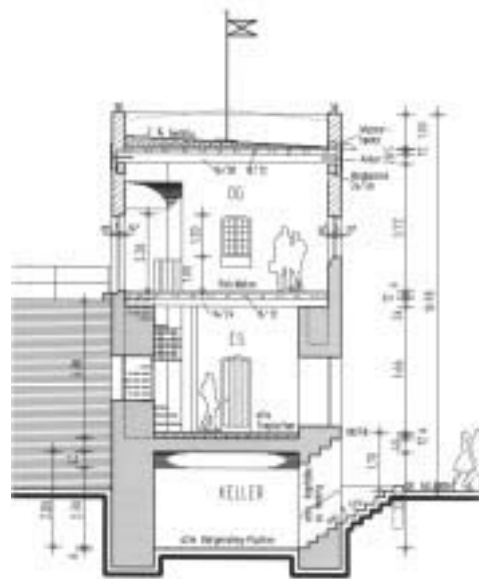
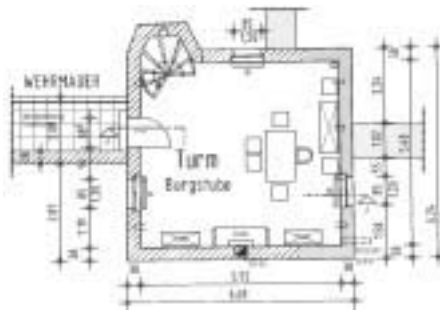
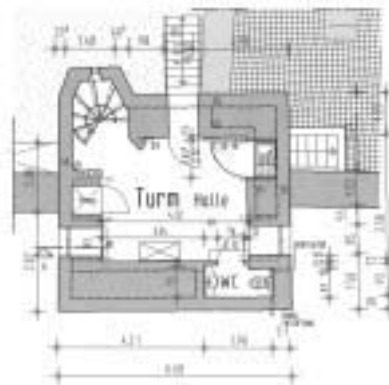
Abb. 6a – 6c. Burgturm. Schnitt und Grundrisse Eingangs- und Obergeschoss. Zeichnung Architekturbüro Karl Amendt

Der in den 1950er Jahren nach den Steegerschen Angaben aufgemauerte Turm bestand nur aus seinem völlig durchfeuchteten Außenmauerwerk. Über der Kellerdecke wuchsen in seinem Inneren Bäume und Sträucher. Vor allem die oberen Mauerwerksschichten hatten sich im Laufe der Zeit aufgrund der Einwirkung der Witterung gelöst. Sie sind in der Vergangenheit jeweils zur Gefahrenabwehr vor allem an der Westseite abgetragen worden, so dass der Turm schließlich einen sehr unregelmäßigen

gen oberen Abschluss und die von Steeger festgelegte Höhe nur noch an seiner Südseite hatte. Das mittelalterliche Turmmauerwerk in einer Stärke von ca. 125 cm war oberhalb des Fußbodens des Eingangsgeschosses nur noch in der Südwestecke des Turms vorhanden. Es wurde erhalten und blieb auch im Turminneren unverputzt sichtbar. Bei der Restaurierung in den 1950er Jahren war ansonsten das Turmmauerwerk bis etwa 3 m über dem Fußboden des Eingangsgeschosses als doppelschaliges Mauerwerk ausgebildet worden. Der Zwischenraum zwischen den beiden Mauerwerksschalen wurde bei den jetzigen Arbeiten im Eingangsgeschoss zur Unterbringung einer Toilette und einer Kochnische genutzt. Bei der Restaurierung wurden auf Deckenbalken aus nieder rheinischem Eichenholz, die auch der Aussteifung des Turmes dienen, über dem Eingangsgeschoss und dem Obergeschoss Holzdecken eingezogen. Dabei wurde der Turm gegenüber der Steegerschen Fassung um ca. 130 cm erhöht. Diese Erhöhung wurde durch den Einbau einer Metallschiene an seiner Nordwestecke ablesbar gemacht. Durch den Einbau der Decken soll die ständige Durchfeuchtung des Mauerwerks verhindert werden. Außerdem wurden zwei nutzbare Räume gewonnen. Dies erschien wichtig, um durch die in diesen Räumen denkbaren Aktivitäten ein dauerhaftes Interesse der Hülser Bürger an dem Burgkomplex zu erreichen, das hoffentlich auch auf Dauer eine notwendige Unterhaltung der Ruine gewährleistet. Nach den Erfahrungen der Vergangenheit musste ein Erlahmen des Interesses an dem Burgkomplex befürchtet werden, wenn er ausschließlich als Ruine erhalten wird.

Der Zugang vom Burghof zu dem höher liegenden Eingangsgeschoss des Turmes wurde über eine außen vorgebaute moderne Treppe aus verzinktem Stahl ermöglicht. Der Boden des Eingangsgeschosses wurde mit alten quadratischen und glasierten Tonfliesen aus einer Kölner Abbruchmaßnahme belegt. Im Inneren wurde zum Erreichen des Obergeschosses an der Stelle der alten, nicht mehr vorhandenen Wendeltreppe eine ebenfalls modern gestaltete Stahlwendeltreppe eingebaut. Der obere Raum wurde mit Möbeln aus den historischen Beständen des Museums Burg Linn eingerichtet, die als Leihgabe des Museums zur Verfügung gestellt wurden. Die beiden Renaissance-Wangen des offenen Kamins aus Sandstein stammen aus einem Abbruch bei Aachen.
